Oktoberflaumen på Vestlandet i 2014

Halvor Dannevig, Kyrre Groven og Carlo Aall

Rapport nr 36-2016

Vestlandsforskning-rapport nr. 3/2016

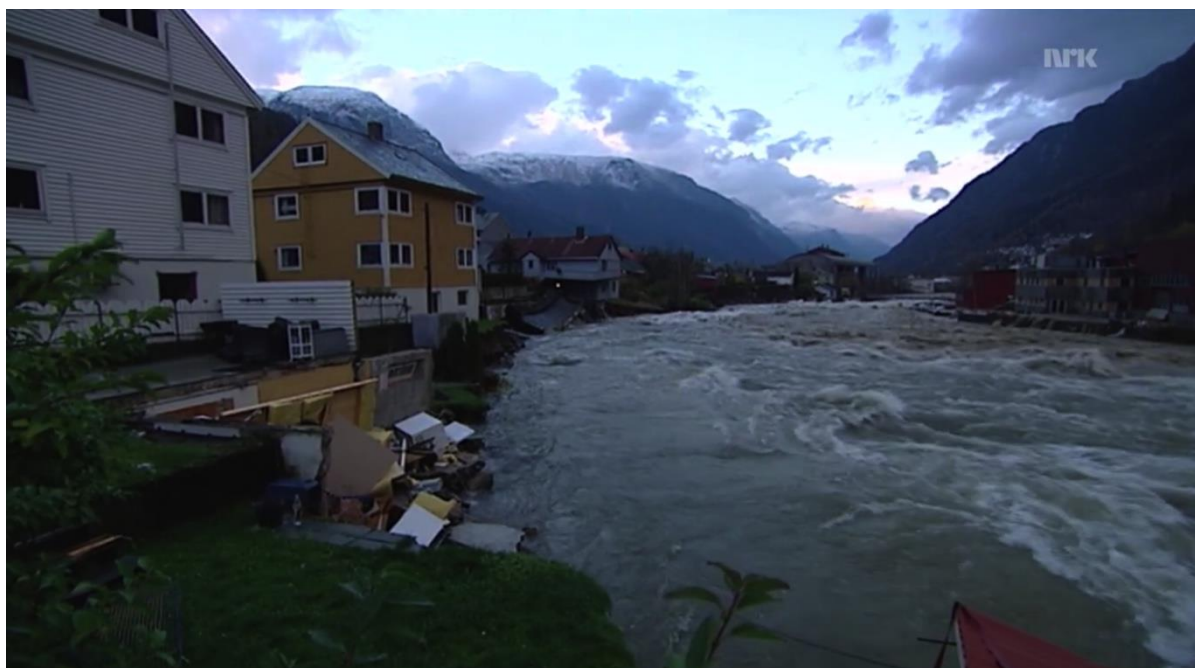
Figur 2 Det flaumråka partiet i Opovegen, der tre bustadhus vart tatt av elva. Vi ser restane av Opovegen 13 i framgrunnen, medan nr.9, som låg på utsida av det gule huset, er heilt vekke. Restane av Opovegen 5 lengst bak. Foto: NRK Hordaland.

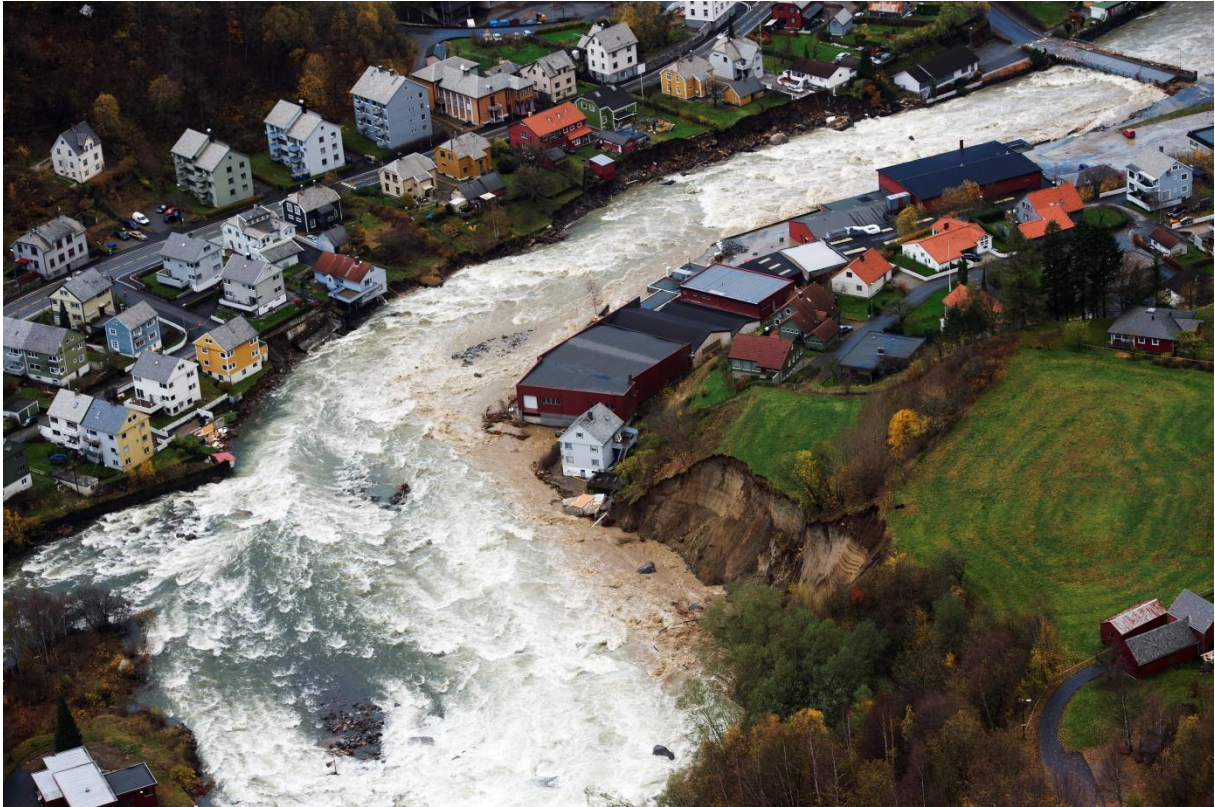
Figur 3 Flyfoto tatt om ettermiddagen 29. oktober 2014. Bustadhuset med adresse Hjøllo 6 sto på høgre elvebreidd i framkant av det grå huset midt i bildet. Dei tre husa i Opovegen sto vis à vis dette huset, på venstre elvebreidd. Den øydelagde Hjøllobrua er øvst til høgre. Foto: Marit Hommedal /NTB Scanpix.

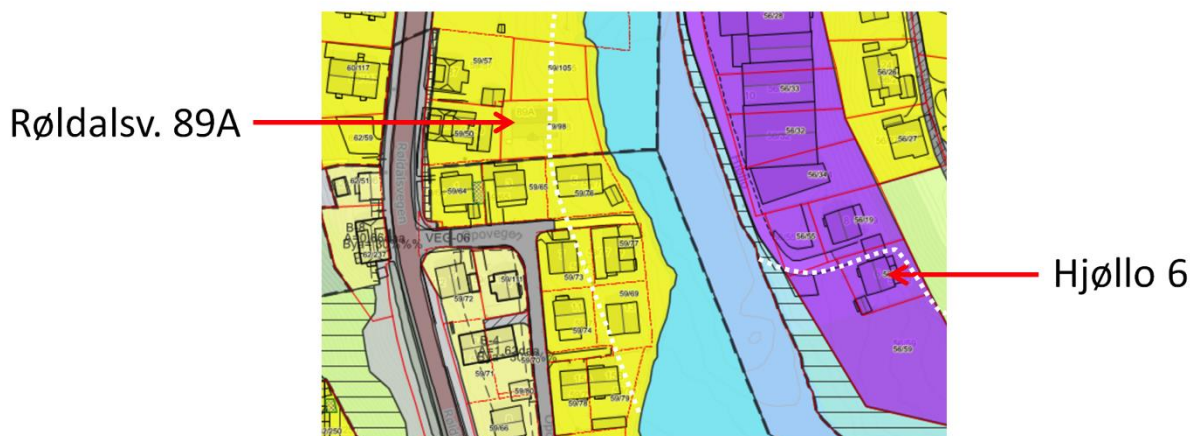
Figur 5 Utsnitt av gjeldande plankart for det flaumråka området. Gult markerer bustadområde, medan fiolett areal er regulert for industri/lager. Raskantane er markert med kvit stipla line. To av eigedommane, Røldalsvegen 89A og Hjøllo 6, har begge ein spesiell planstatus, som er nærare omtalt ovanfor.
Kartgrunnlag: http://webhotel3.gisline.no/WebInnsyn_Odda/Vis/WebInnsyn_Odda

Nord for dei tre husa som fór på elva, ligg Røldalsvegen 89A, som vart delvis undergrave og seinare måtte rivast. Reguleringsplan for Nyland-Eidesdalen frå 1963 er gjeldande reguleringsplan for området, men her går det ikkje fram at denne tomta skulle regulerast til bustadformål. Det har truleg skjedd ved utforming av arealdelen av kommuneplanen på eit seinare tidspunkt. I søknaden om byggeløyve frå september 1974 står det kryssa av at området er regulert, utan at det i seg sjølv er ei stadfesting av at regulering hadde funne stad. I arealdelen for gjeldande kommuneplan er heile området nord for Opovegen regulert til bustadformål, jf. Figur 5.

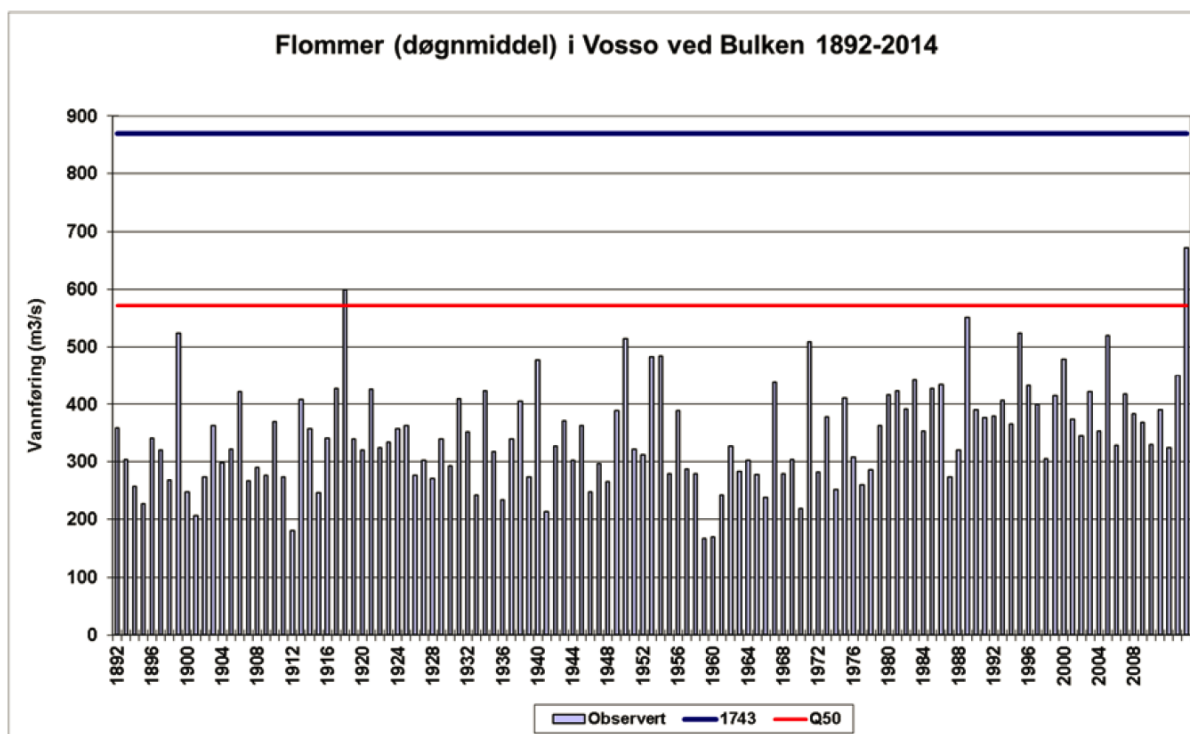
Figur 7: Største døgnmiddelvassføring i Vosso kvart år ved Bulken 1892-2014. Raud line markerer nivået for 50-årsflaum, blå line markerer nivået for flaumen i 1743. Frå Langsholt et al. 2015:32.

oktoberflaumen 2014, målt etter kulminerande vassføring. Diagrammet under viser største *døgnmiddelvassføring* ved målestasjonen på Bulken kvart år for perioden 1892-2014 (Langsholt, Roald et al. 2015). 2014-flaumen er den største sidan målingane starta, men flaumen i 1743 var likevel om lag 30 prosent større.

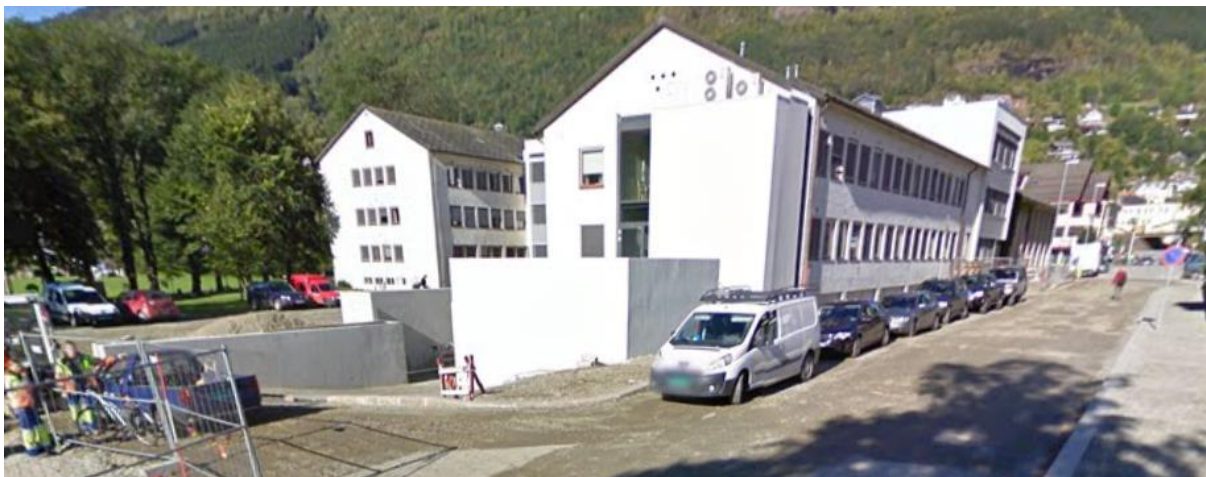
Figur 11 Garasjenedkjørsla ved Tinghus 2. Foto: Google Street View, september 2010.

Under flaumen i 2014 trengte det vatn inn i tinghuskjellaren via ein garasjeport under Tinghus 2 (sjå Figur 10 og Figur 11). Flaumvegen var ikkje direkte over terreng, storparten av flaumvatnet vella opp av ein kum plassert rett utanfor garasjeporten på kote 50,06 i botn av innkjøringa frå Skulevegen.¹⁸ Herifrå rann vatnet inn i garasjen og det øvrige kjellararealet under heile tinghuset. Etter kvart trengte det også kloakkvatn inn gjennom slukar og eit lufteøyr. Desse var knytt til tre leidningar av det gamle avløpssystemet i tinghuset som ikkje var kopla på nytt avløp med tilbakeslagsventil. Brannvesenet og Siviltforsvaret sette på pumper slik at flaumvasstanden inne i tinghuset vart lågare enn han elles ville ha blitt.

I garasjen/kjellaren under Tinghus 2 sto det vatn 43 cm over golvet. I ventilasjonsrommet under Mellombygget sto vatn 84 cm opp på veggen.¹⁹ I Tinghus 1 sto flaumvatnet ca 10 cm over kjellargolvet.

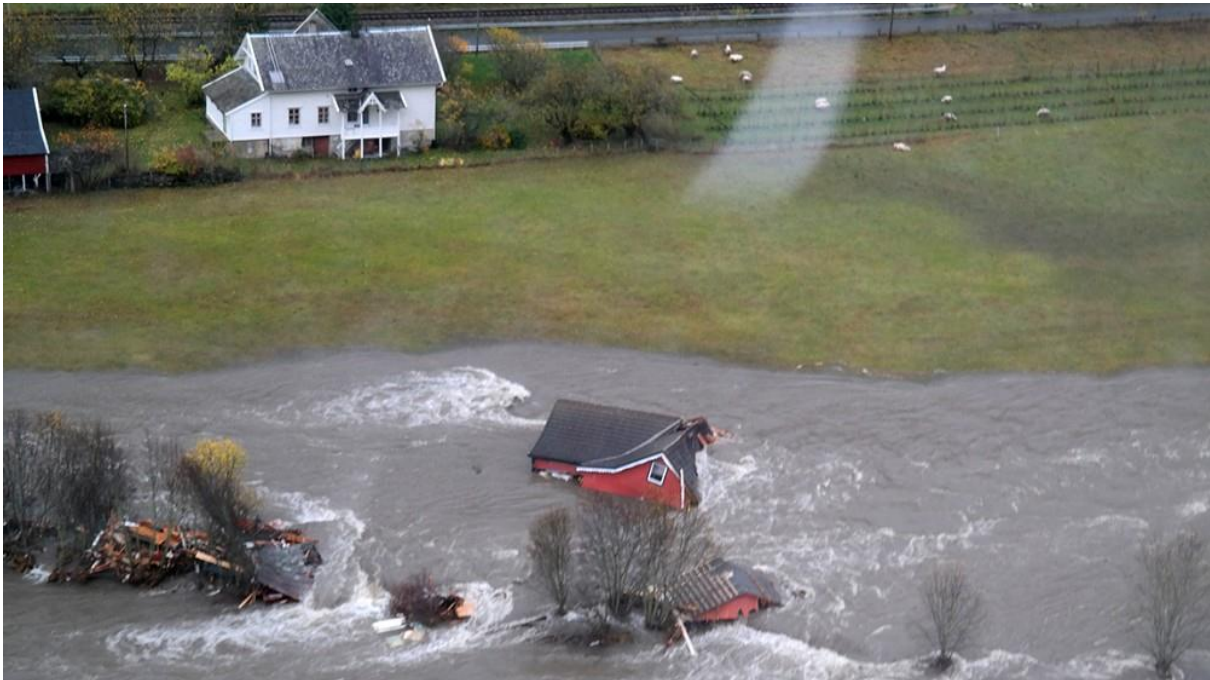
Figur 13 Bustadhus tatt av Flåmselva i oktober 2014. Foto: nrk.no.

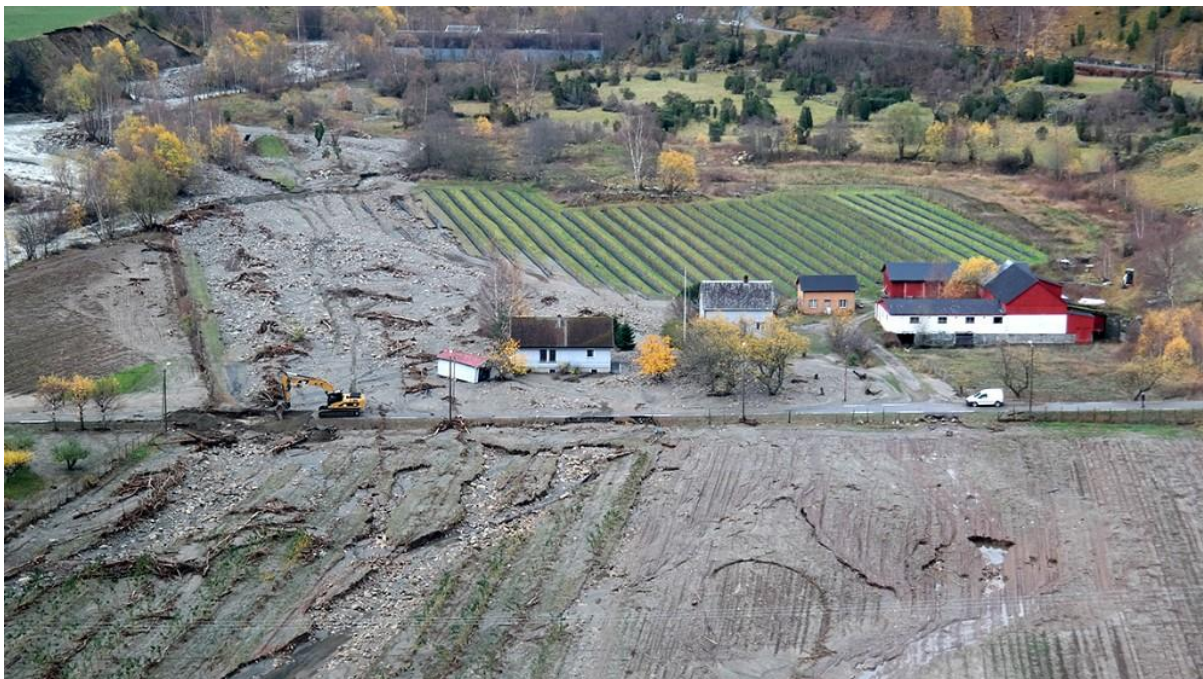
Figur 19. Det flaumråka området i Lærdal der Kuvelda grov nytt løp. Foto: nrk.no

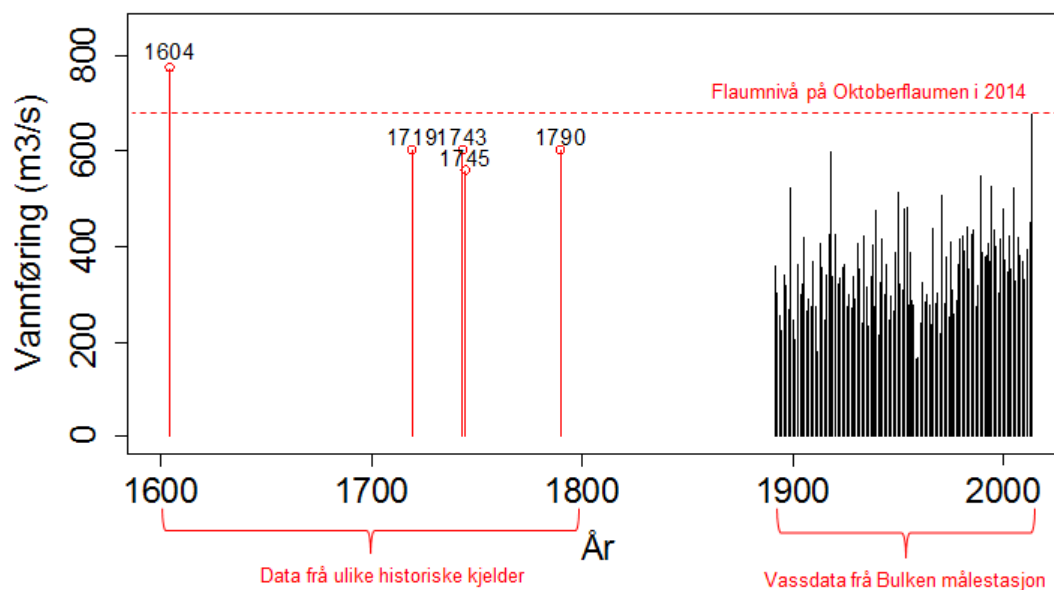
Figur 21 Historiske data og vassmålingsdata for flaum i Vosso (tilpassa etter Engeland, 2015)

Eit nøkkelspørsmål ved flaumsonekartlegging er tilgang på gode data om tidlegare flaumhendingar. Desse data blir nytta til å rekne ut det statistiske sannsynet for at eit gitt flaumnivå vil kunne skje, typisk knytt til kor ofte det vil skje (t.d. kvart 50., 100. eller 200. år). Den verdien må oppdaterast etter nye flaumhendingar. Nøkkeldata her er vassmålingar, men desse kjem berre i avgrensa tidsseriar. Den målestasjonen i Noreg med lengst tidsserie (frå 1890), er Bulken målestasjon i Voss kommune med data som nyttast til flaumvurdering for vassdraget Vosso. For å kunne vurdere betre om 'nye' nedbørs- og flaumhendingar faktisk skil seg frå det vi skulle kunne vente innanfor dagens klimaregime, ville det vore ein fordel om ein også kunne nytte historiske data for flaumhendingar. Dette vil vere data av meir kvalitativ art, og må slik sett tolkast og reknast om for å kunne nyttast i reknemodellane som vert nytta for vurdering av flaumfare; men samstundes er dette data som kan gå fleire hundre år tilbake i tid. NVE har starta prosjektet «Flomkart for Norge» som nettopp skal utvikle nye metodar for å kunne utvikle eit slikt utvida datatilfang. Prosjektet starta i 2014 og varer ut 2017. Figuren under er henta frå dette prosjektet og viser data frå to ulike kjelder når det gjeld flaumnivå i Vosso: frå historiske kjelder og frå målestasjonen ved Bulken. Figuren viser at det har vore fleire historiske flaumar i Vosso om lag på same nivå som den i 2014; ein av dei registrerte flaumane (i 1604) var til og med større. Om dei historiske data vist i figuren under vert tekne omsyn til, vil vassmengda som svarer til ein gitt flaumkategori (t.d. 200-årsflaum) måtte bli større enn om ein berre legg til grunn vassmålingsdata frå Bulken målestasjon.

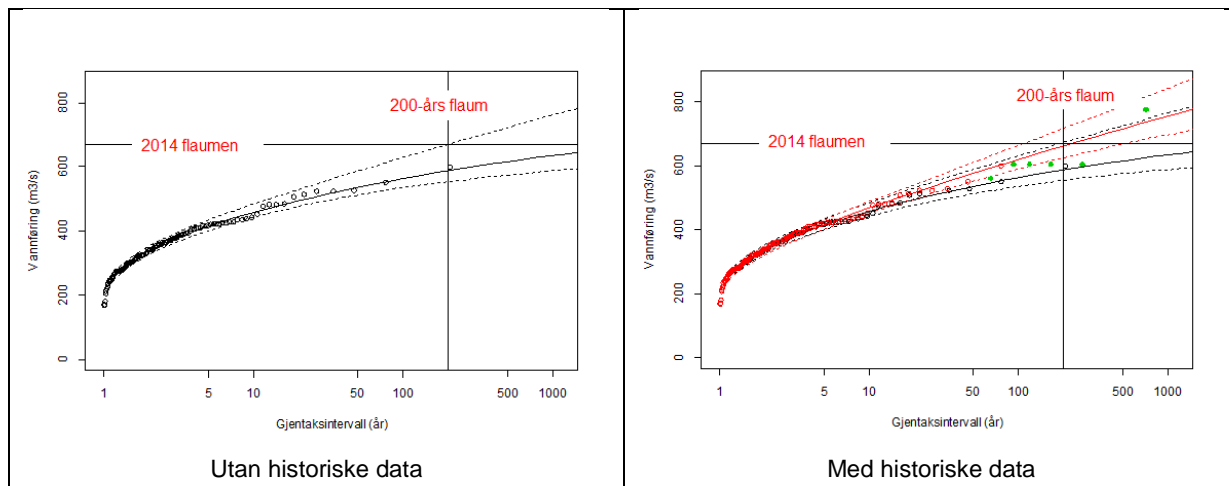
Figur 22 Dimensjonerende 200-årsflaum i Vosso utan (til venstre) og med (til høgre) historiske data i tillegg til vassmålingsdata frå Bulken målestasjon (tilpassa etter Engeland, 2015)

Det blei laga eit flaumsonekart for Voss i 2006. Figurane under viser korleis vurdering av nivå på ein 200-årsflaum endrar seg om ein tar med også dei historiske data. Figuren til venstre illustrerer at oktoberflaumen frå 2014 berre så vidt er innanfor eit 95 % konfidensintervall for ein 200-årsflaum (i dei første vurderingane frå NVE blei flaumen til og med vurdert som ein 700-årsflaum). Tar vi også inn informasjon frå historiske data har NVE rekna ut at den dimensjonerande flaumen aukar med 11 %, dimensjonerande vasstand aukar med 0,5 meter og at 2014-flaumen er godt innanfor eit 95% konfidensintervall for ein 200-årsflaum. Det framstår som svært viktig å utvikle gode metodar og rutinar for å ta omsyn til denne typen historiske data ved vurdering av flaumfare, både for å styrke kunnskapsgrunnlag når det gjeld førebygging av flaumskade innanfor dagens klima, og for å styrke kunnskapen om 'nye' flaumhendingar er utanfor dagens klimaregime eller om det er hendingar som kan knytast til klimaendringar.
